叶神社宮神輿：総塗り

神輿本体：現状及び対策

神輿仕様

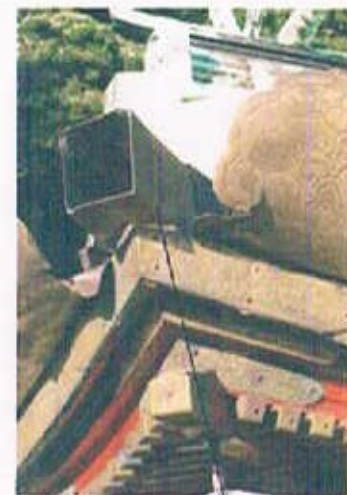
わらび手差込部
わらび手押さえ金具：新調4個

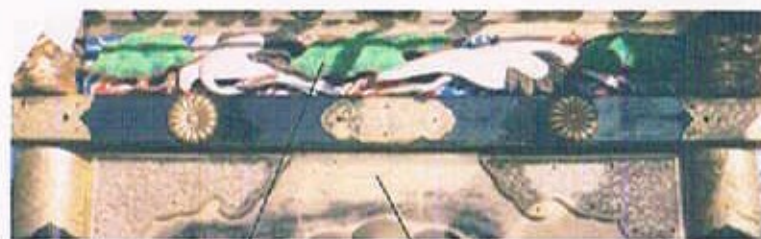
彫物：彩色仕上げ

内堂地板：金箔押し仕上げ

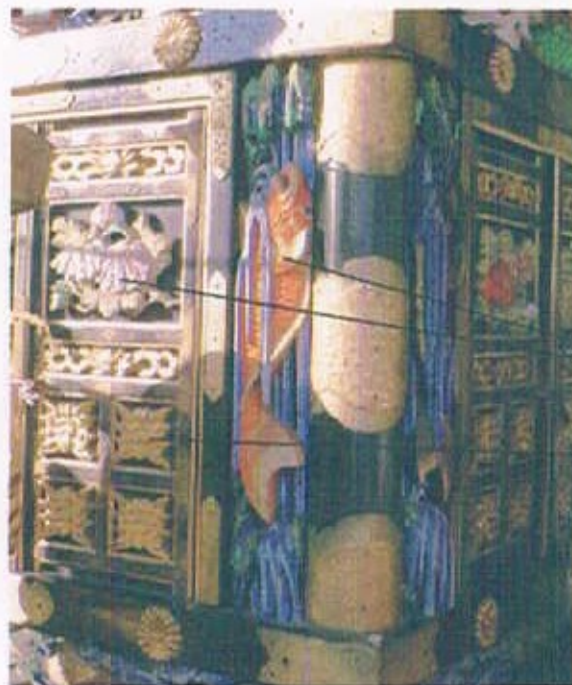
彫物：彩色仕上げ

江戸彫物：金箔押し仕上げ

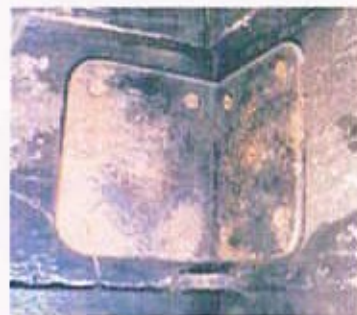
台輪裏側角：L型金具にて補強済み

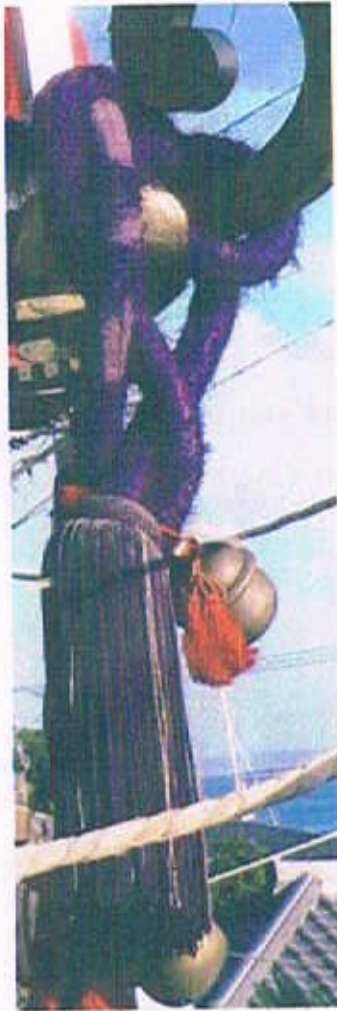
飾り綱：新調(紫)
本坪鈴：新調 16個
金鍍金仕上げ品

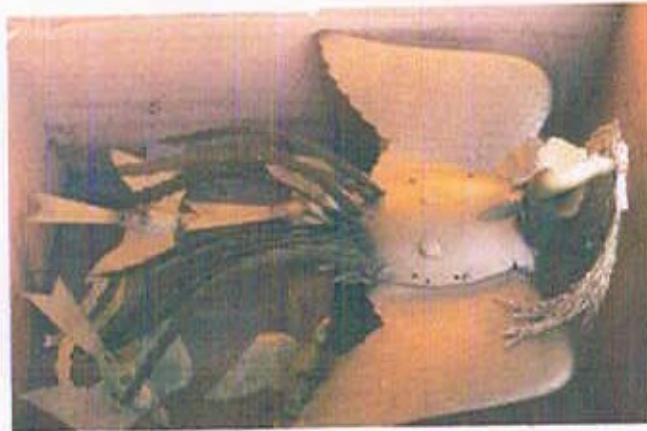
鳳凰(板打ち出し胴)：形状修正、足取り付け部の補強
金鍍金、分解、組み立て

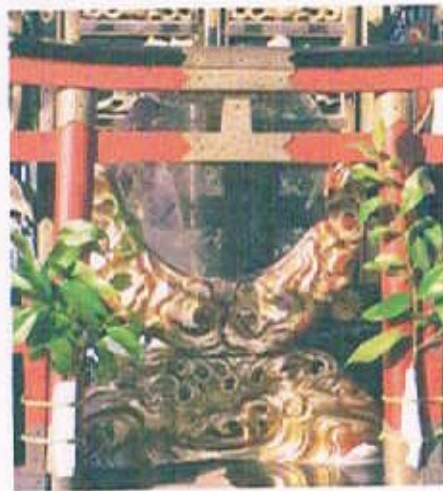
御神鏡
鏡部：再メッキ
台部：再金箔押し
