叶神社宮神輿：総塗り

神輿本体：現状及び対策

神輿仕様

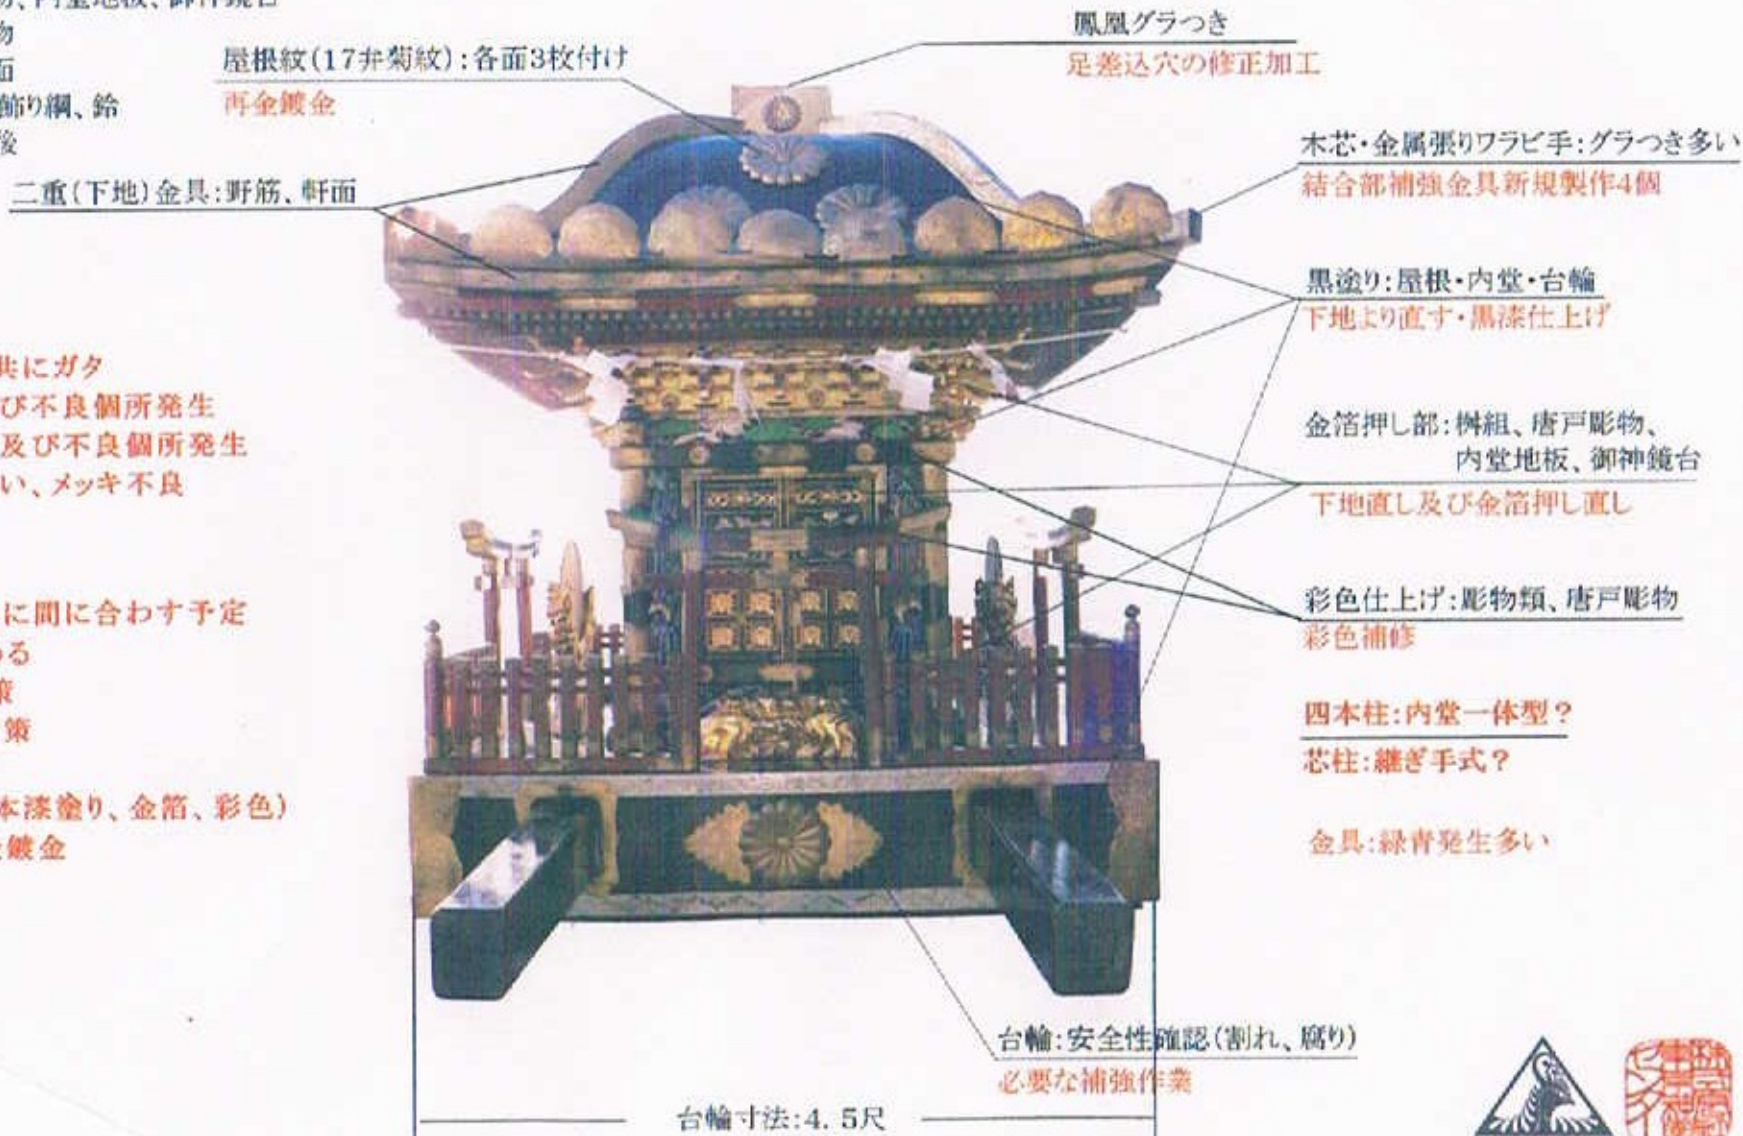
ガタ発生:上下、水平方向共にガタ
 木地塗り:経年劣化進行及び不良箇所発生
 金箔、彩色:経年劣化進行及び不良箇所発生
 金具類:緑青発生、変形多い、メッキ不良

- 平成23年9月の祭礼に間に合わせ予定
- 予算:総額?万円内に収める
- 全体の安全、ガタ対策
- ワラビ手のグラつき対策
- 鳳凰のグラつき対策
- 塗りを綺麗にする。(本漆塗り、金箔、彩色)
- 金具類修理及び再金鍍金
